## Antikondensdugens indvirkning på korrosion i staldene Testresultat

### 1. Formålet med denne test

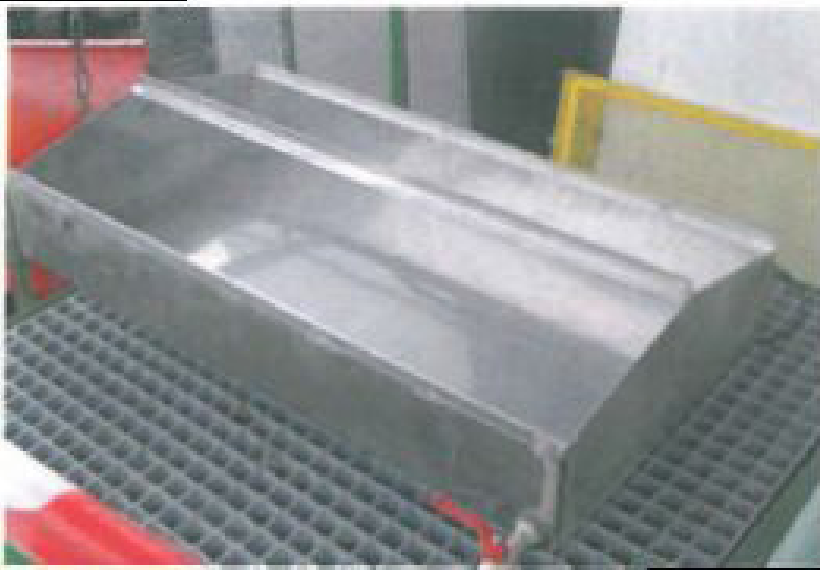
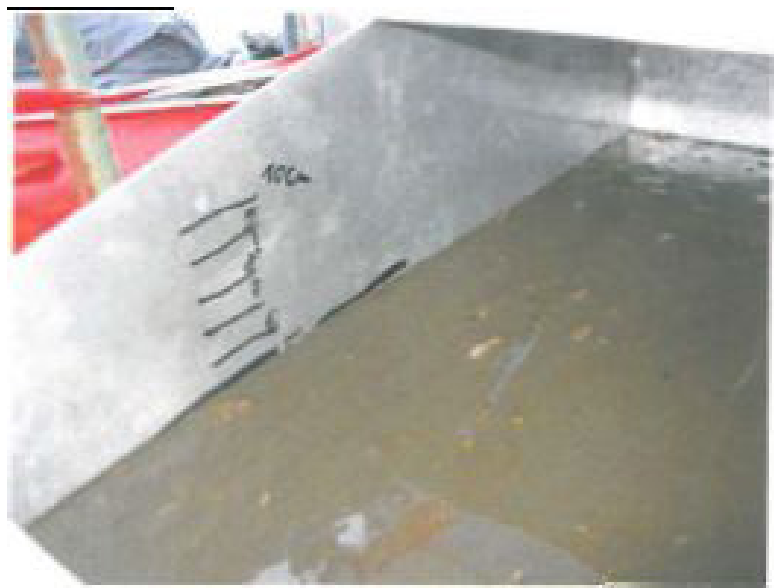
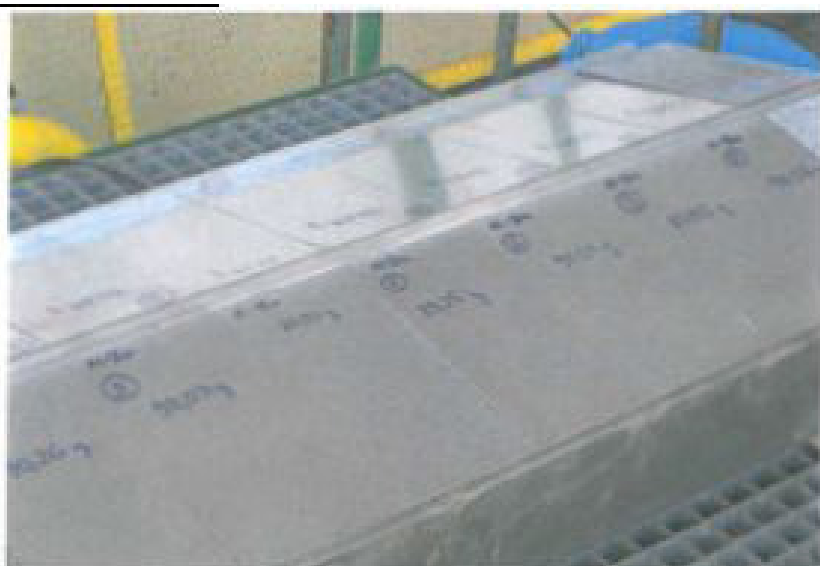
### 2.3. Testrum, forberedelse af ko-gylle, udførelse af test

I testen blev der anvendt to forskellige typer stålplader – én plade med zink beskyttelseslag og en anden med alu-zink beskyttelseslag. Stålets reaktion blev simuleret og testet i et opvarmet rum med gylle. Under opvarmningen var gyllen under konstant fordampning, hvilket forårsagede en høj gaskoncentration i atmosfæren. Konstante temperaturudsving medførte kondensering på test-stålpladerne.

- Ko-gylle udskiftet 2 gange under testen
- Gyllens pH = 7
- Temperatur = 20 – 25 °C, temperaturforskellen mellem rummet og omgivelserne blev opnået ved hjælp af et varmeapparat.
- Taghældning: 15°
- Tagplade format: 10 x 20 cm
- Varighed: 6 uger (1008 timer)

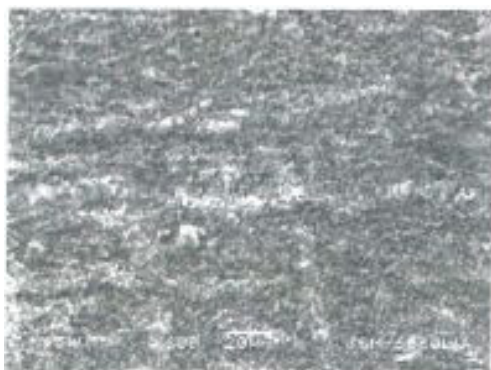
Al-ZN - 6 uger

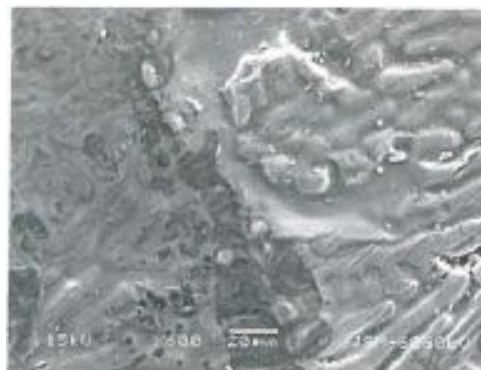
Al-ZN + Antikondensdug - 6 uger
